FUNKTION UTAN HINDER

FYSISKT OCH UPPLEVELSEMÄSSIGT **TILLGÄNGLIGA MILJÖER**
MED FOKUS PÅ FUNKTIONSHINDRADE
OCH MED HEBY KOMMUN SOM EXEMPEL

FUNCTION WITHOUT HINDRANCE

Marie Ejdemo, Uppsala, april 2007
Examensarbete i landskapsplanering, 20 poäng
Institutionen för stad och land, SLU Ultuna

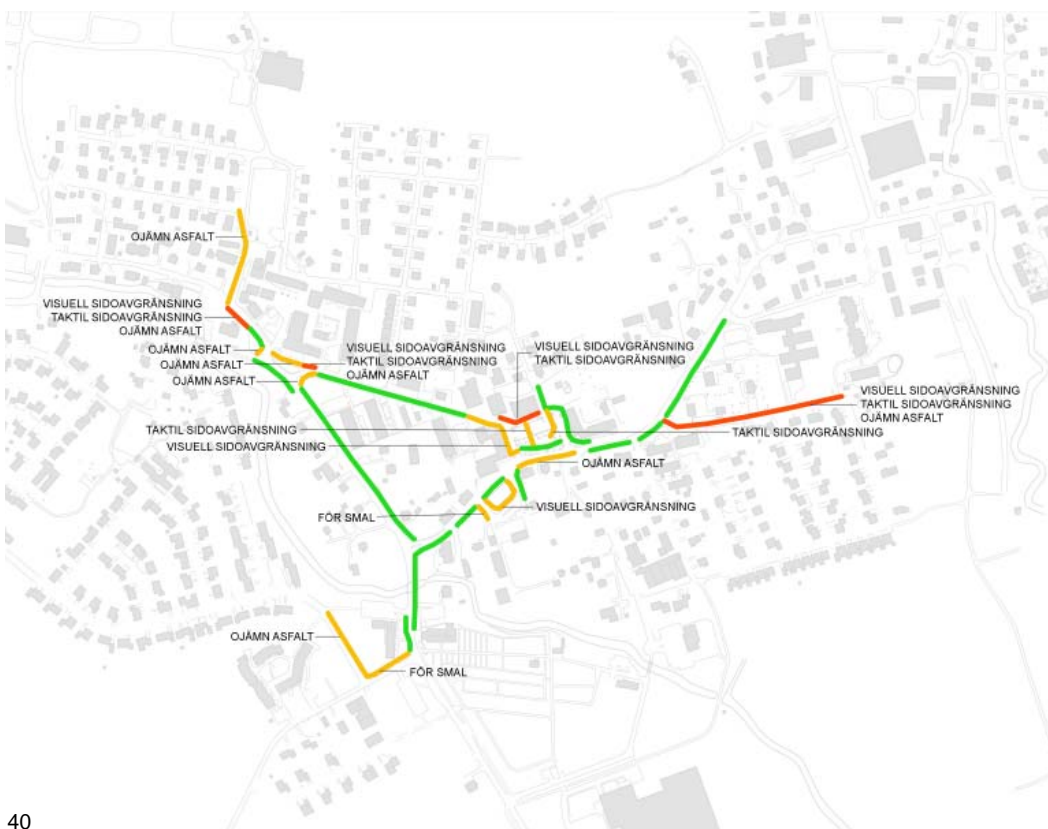
^ Analyskarta över länkar, Östervåla

Flertalet länkar saknade visuell och/eller taktil sidoavgränsning. Utan visuell och taktil sidoavgränsning blir det mycket svårt (läs omöjligt) för synskadade personer att på egen hand ta sig fram längs en sträcka eftersom de då inte kan få någon information om hur de ska orientera sig. Många av länkarna i Heby och Östervåla saknade visuell och/eller taktil sidoavgränsning på någon sida. För maximal framkomlighet är det önskvärt med denna typ av sidoavgränsning på båda sidor, men för att ge en mer nyanserad bild av vilka länkar som var mest otillgängliga och mest akuta att åtgärda, valde jag i analysen att endast ta med de länkar som helt och hållet saknade visuell och/eller taktil sidoavgränsning. 18 procent av de inventerade länkarna i Heby och 23 procent av de inventerade länkarna i Östervåla saknade visuell sidoavgränsning på båda sidorna. 8 procent av de inventerade länkarna i Heby och 17% av de inventerade länkarna i Östervåla saknade taktil sidoavgränsning på båda sidorna. I de

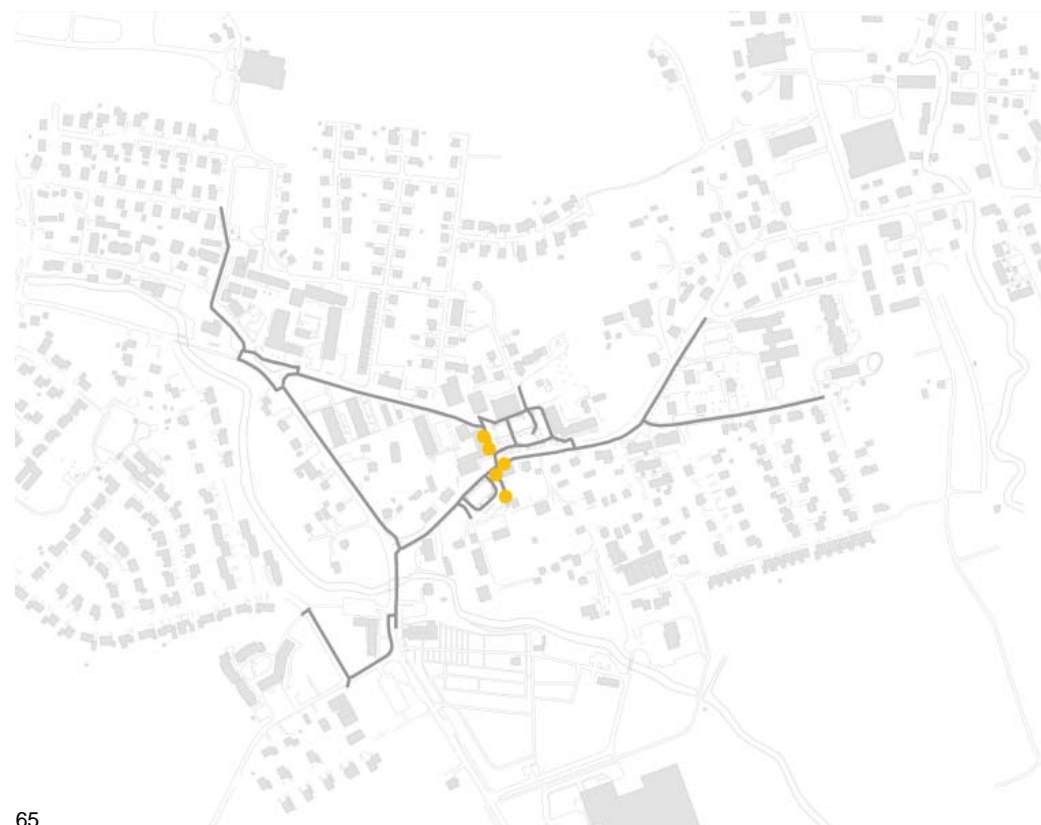
^ Analyiskarta över hinder, Östervåla

Utstickande trappsteg vid entré.

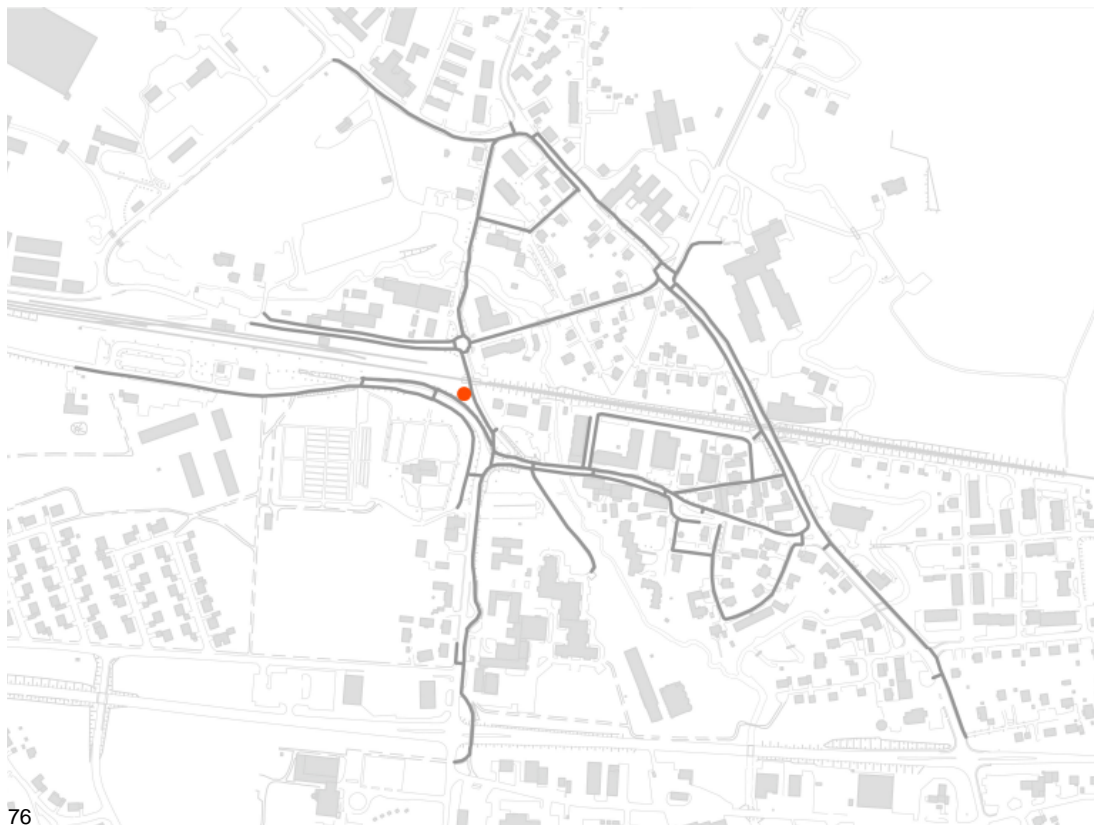
Analyskarta över trappa, Heby ^

Ledstången bryts vid vilplanen.

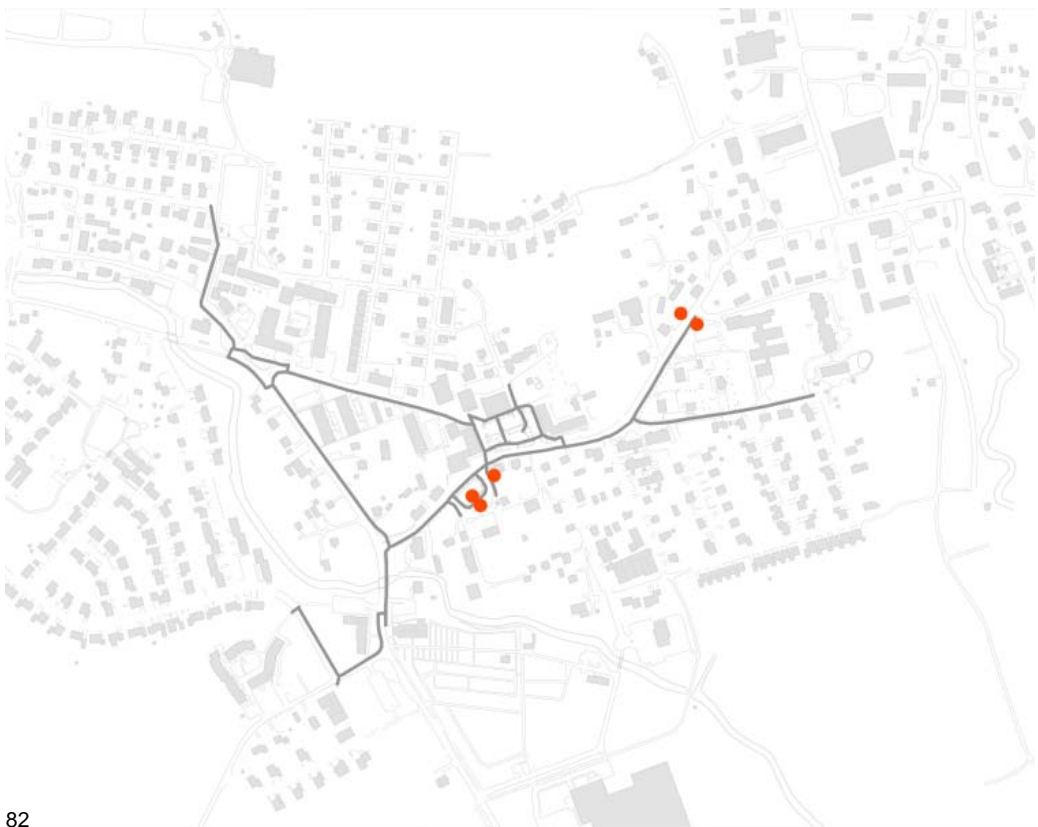
^ Analyskarta över hållplatser, Östervåla

87
Väderskydd och sittmöjlighet saknas.

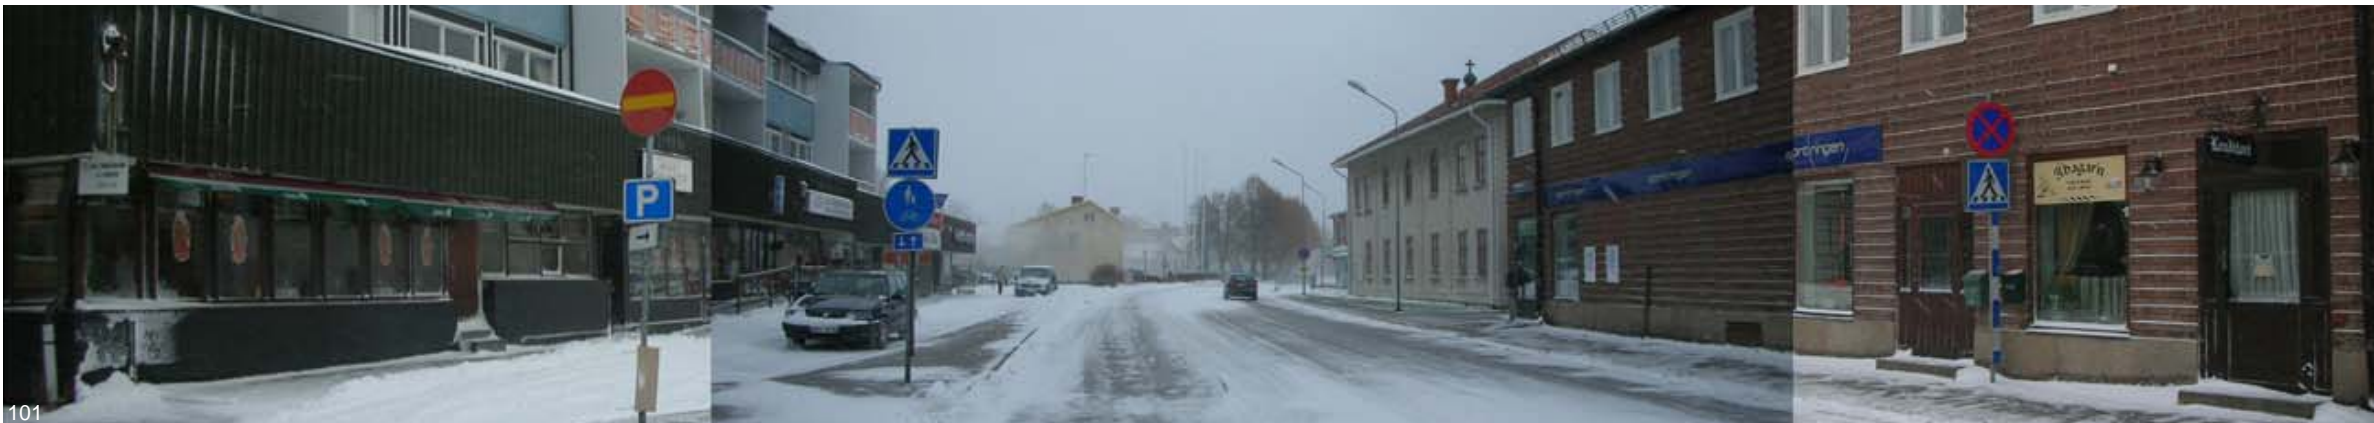
Fotopunkt 3

FOTOPUNKT 3 – Gaturummet har blivit betydligt mer slutet och man börjar förstå att man kommit till centrum i Heby. Människor rör sig och bilar rör sig. Gångbanan/trottoaren fortsätter på bilvägens vänstra sida. Till vänster om gångvägen finns en smal yta med parkeringsplatser intill butikerna där. Gångvägen löper mitt i gaturummet och man känner sig lite ”mitt i allt”. Det finns barriärer åt båda hållen om man vill komma åt butikerna; på vänster sida parkeringsytan och på höger sida bilvägen. Trottoaren på Kyrkogatans högra sida, intill butikerna, är även här mycket smal. Gaturummet känns stelt, hårdgjort och planerat i första hand för bilar och biltrafik.

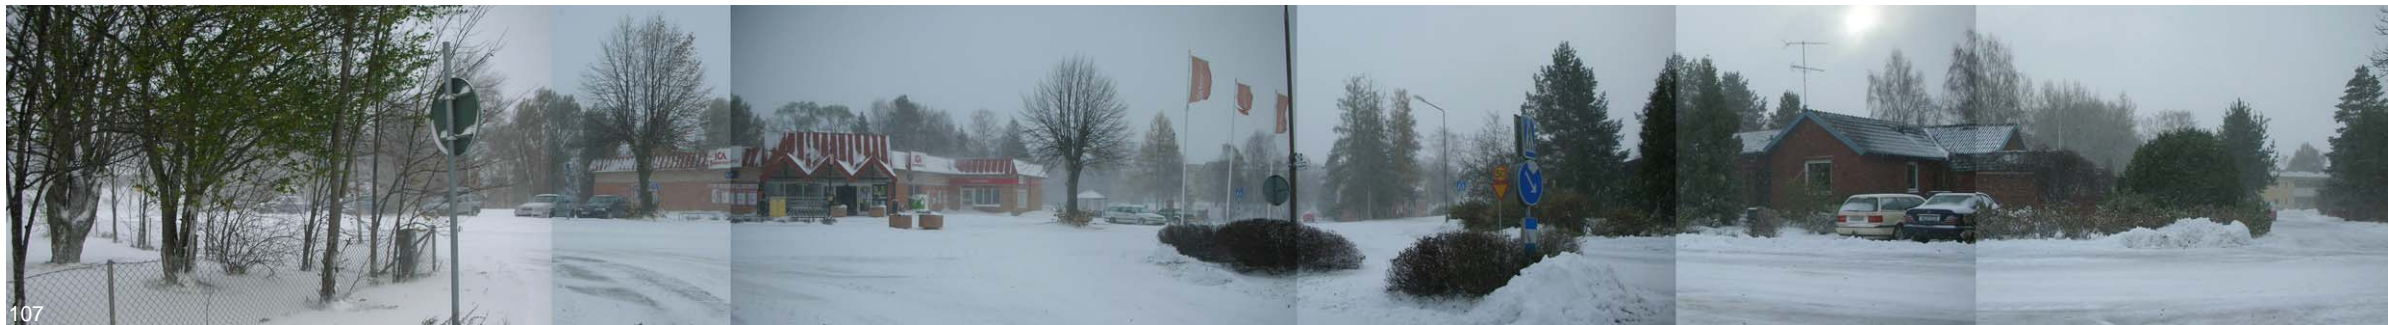
Fotopunkt 9

FOTOPUNKT 9 – Den smala trottoaren leder fram till Kyrkogatans avslutning och utfarten från centrum. (Eller infarten om man skulle komma från andra hållet.) Här kan man ta sig vidare på Brogatan, till höger och vänster i bild. I mitten av Kyrkogatans förgrening ut i Brogatan finns en mittrefug med buskplanteringar.
